# Sanierung Hallenbad BBZ Weinfelden

**Beitrag der B3**  
Holzbauingenieur  
(Zustandskontrolle und  
Überprüfung Dachtragwerk in  
Holz, 2006)  
Holzbauplanung/Werkplanung  
(Ersatzneubau, 2009)

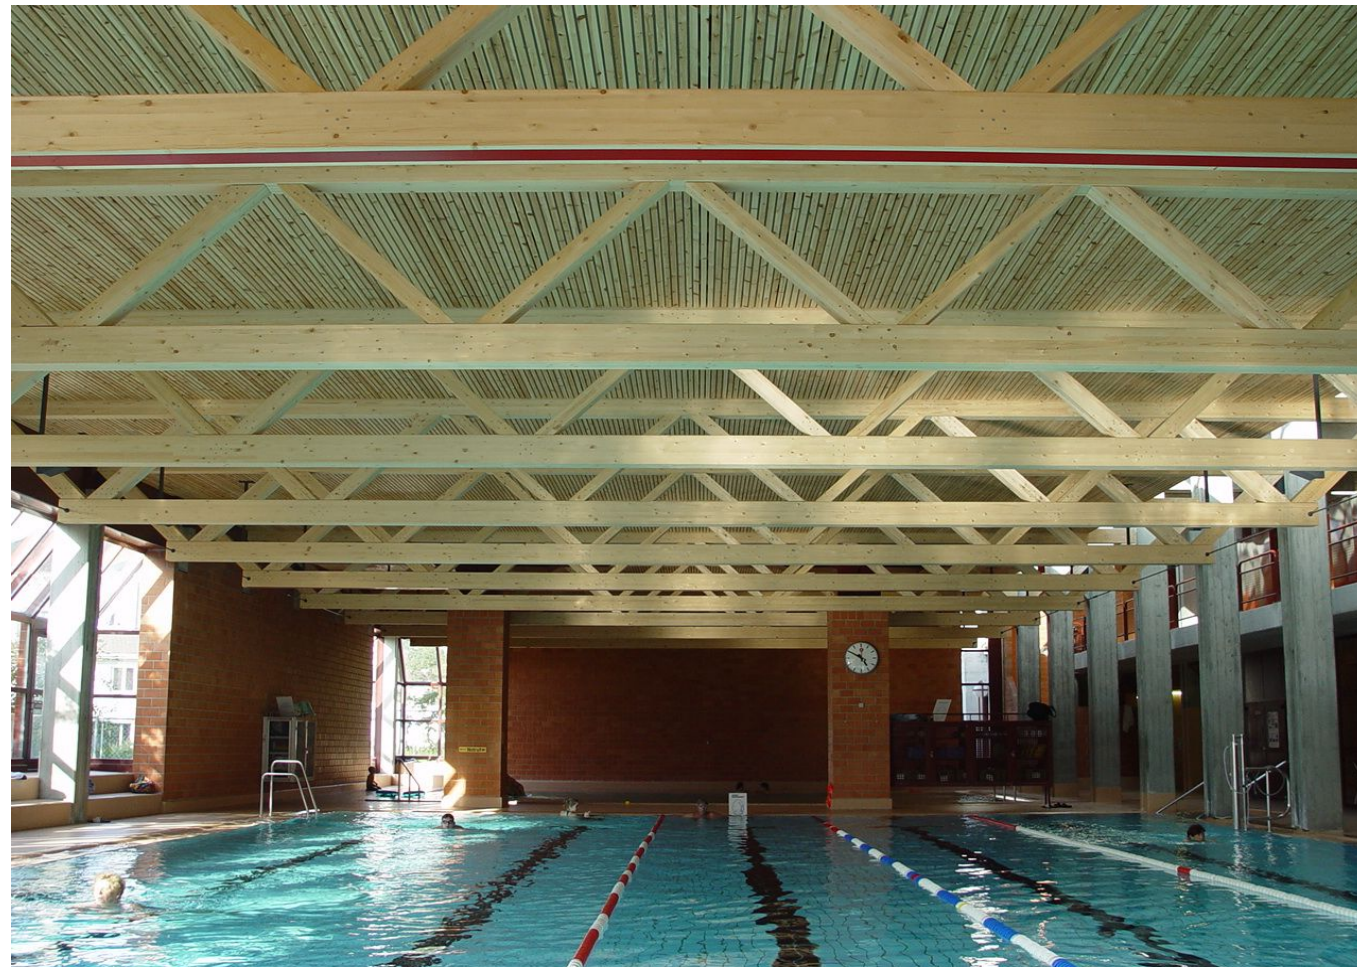
Aufgrund von Halleneinstürzen im Winter 2005/2006 im Ausland liess der Kanton Thurgau den Zustand der in den Jahren 1976 bis 1980 erstellten Hallen überprüfen. Die gründliche Zustandskontrolle und Überprüfung des Tragwerkes ergab, dass die geforderte Tragsicherheit nach Norm SIA 265 Holzbau (in Kraft seit 2003) nicht nachgewiesen werden konnte, was eine Gesamterneuerung des Sporttrakts zur Folge hatte.

Auch der Flachdachaufbau mit Dämmung und Abdichtung und teilweise die vorhandenen Oblichter waren in schlechtem Zustand. Die Bauherrschaft entschied sich für die Gesamterneuerung. Auflager in Wänden und Betonstützen konnten belassen bzw. verstärkt werden. Die ursprüngliche Dachform und die Art des Bindersystems wurden belassen. Konstruktionsart des Fachwerkes, die Stabilisierung und der Dachaufbau wurden nach neuesten Erkenntnissen gelöst. Um den Sportbetrieb nicht einschränken zu müssen, wurde die Sanierung inkl. Demontage des alten Daches und die Montage des neuen Daches innert fünf Wochen während der Schulferien 2009 bewerkstelligt.
