# Mehrfamilienhaus Rotachstrasse

## Zürich

Das bestehende Mehrfamilienhaus inmitten der Stadt Zürich wurde über alle Geschosse saniert und die beiden Dachgeschosse – mit früherer Nutzung als Estrich – zu attraktiven Wohnungen ausgebaut.

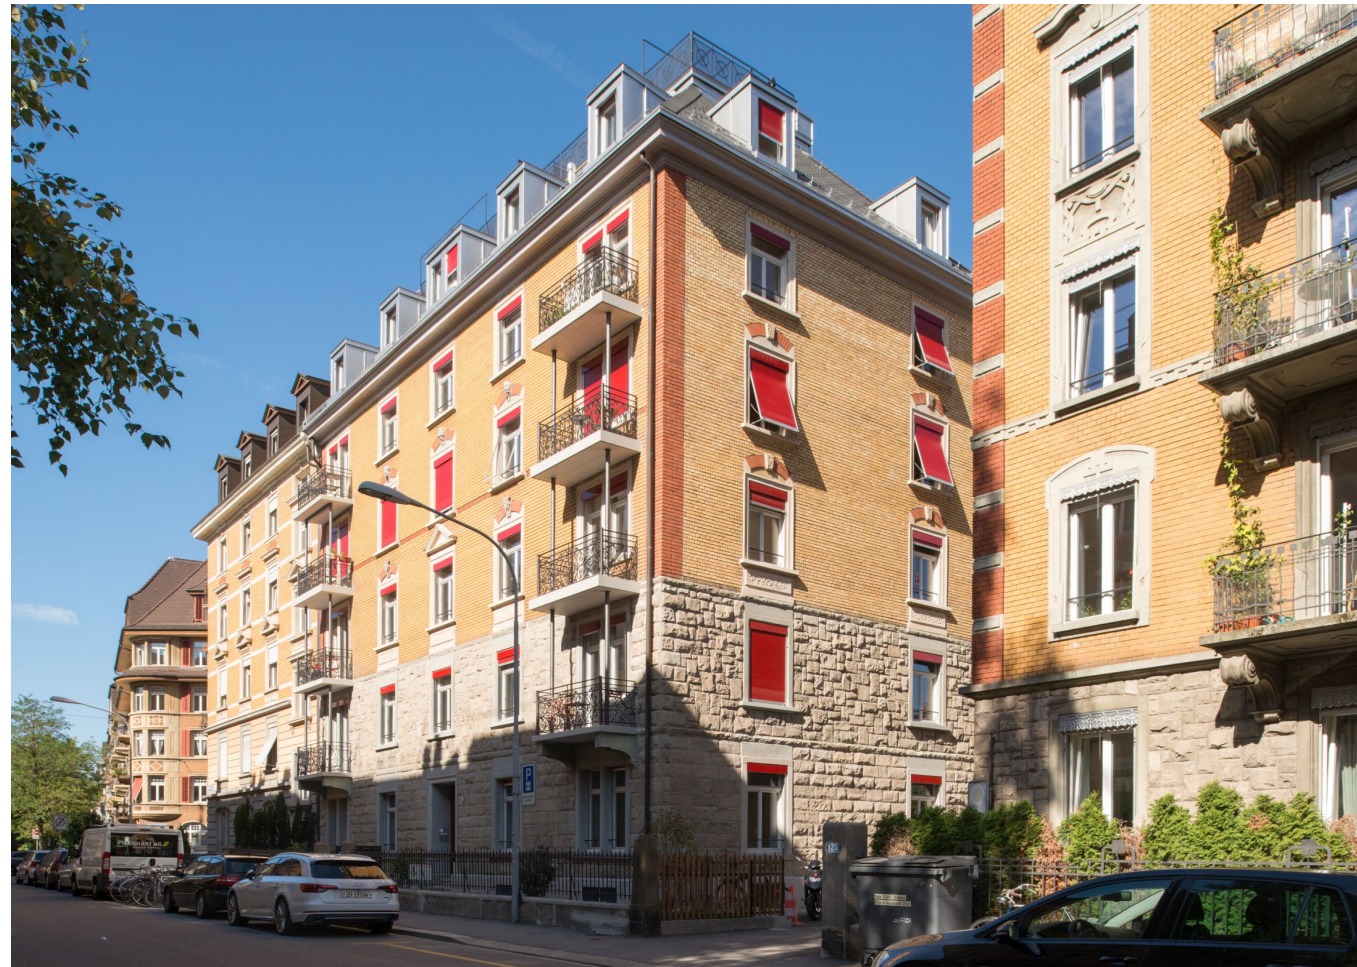
Die Dachzinne des umgebauten Mehrfamilienhauses ist neu über eine direkte Anbindung an das Treppenhaus für alle Bewohner zugänglich.

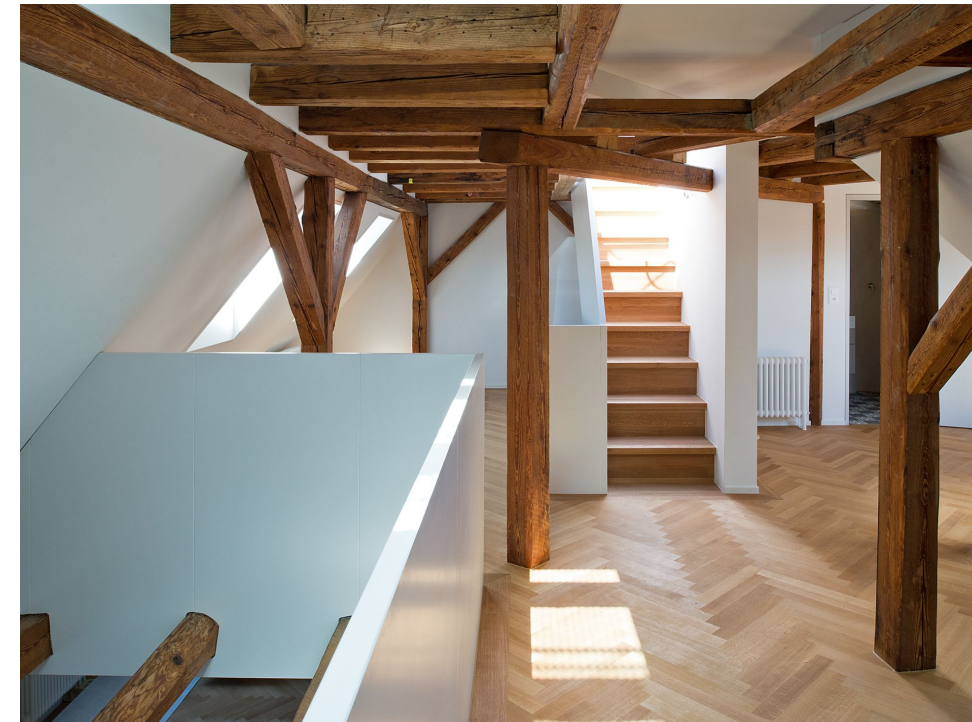
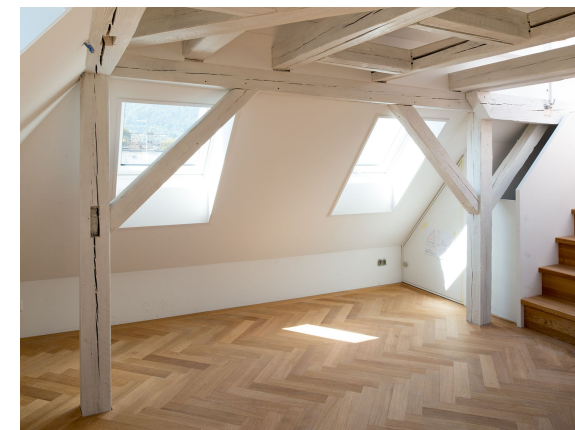
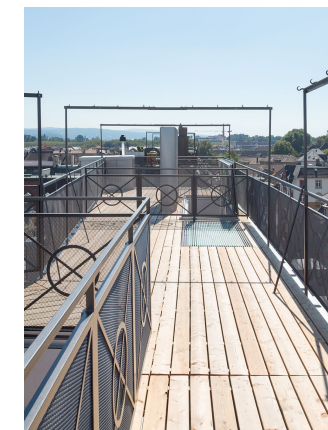
Die bestehende Tragstruktur wurde belassen und massvoll ertüchtigt. Die Geschossdecken wurden zur Einhaltung der Anforderungen an die Statik, Gebrauchstauglichkeit und den Schall- und Brandschutz zu Holz-Beton-Verbunddecken ertüchtigt. Bei der Dachzinne wurden vorgefertigte, gedämmte Holzelemente auf die bestehende Holztragstruktur aufgebracht, um einen attraktiven Aufenthaltsort im Freien bieten zu können.

Das bestehende Treppenhaus mit Holztreppe und Holzgeländer entsprach nicht den Brandschutzanforderungen. Mit einer objektbezogenen Lösung konnte die bestehende Substanz im Treppenhaus belassen werden, sodass der ursprüngliche Charakter bleibt.
